# Undersøgelse af oversvømmede naturområde i Storådal

udført af COWI for Holstebro Kommune marts 2020

# Klimatilpasning af Holstebro (Storå)

# Undersøgelse af oversvømmede rigkær ved Grydholt

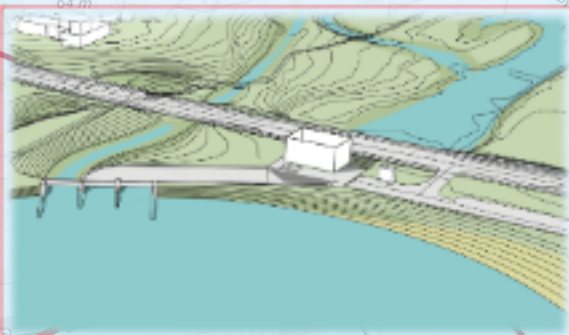
## 2. Vandkraftsø

- Ny fremskudt dæmning

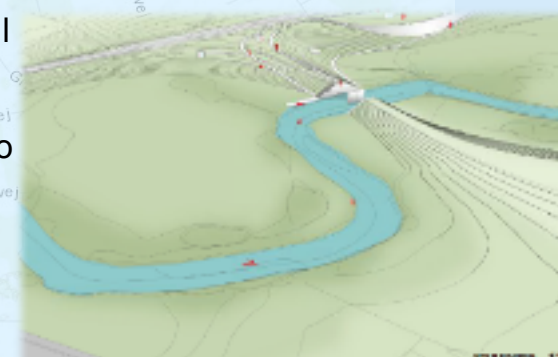
## 3. Østlig Storådal

- Ny dæmning ved motorvejsbro

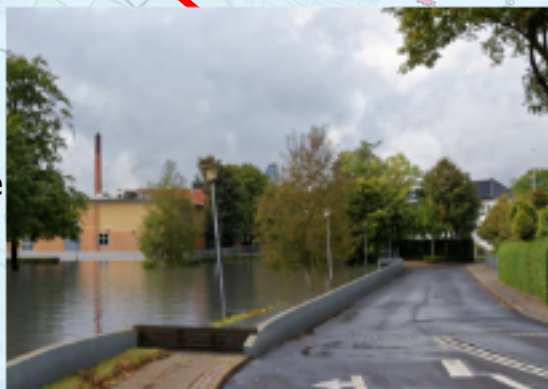
## 1. Midtbyen

Højvandsmur langs lavtliggende åbred

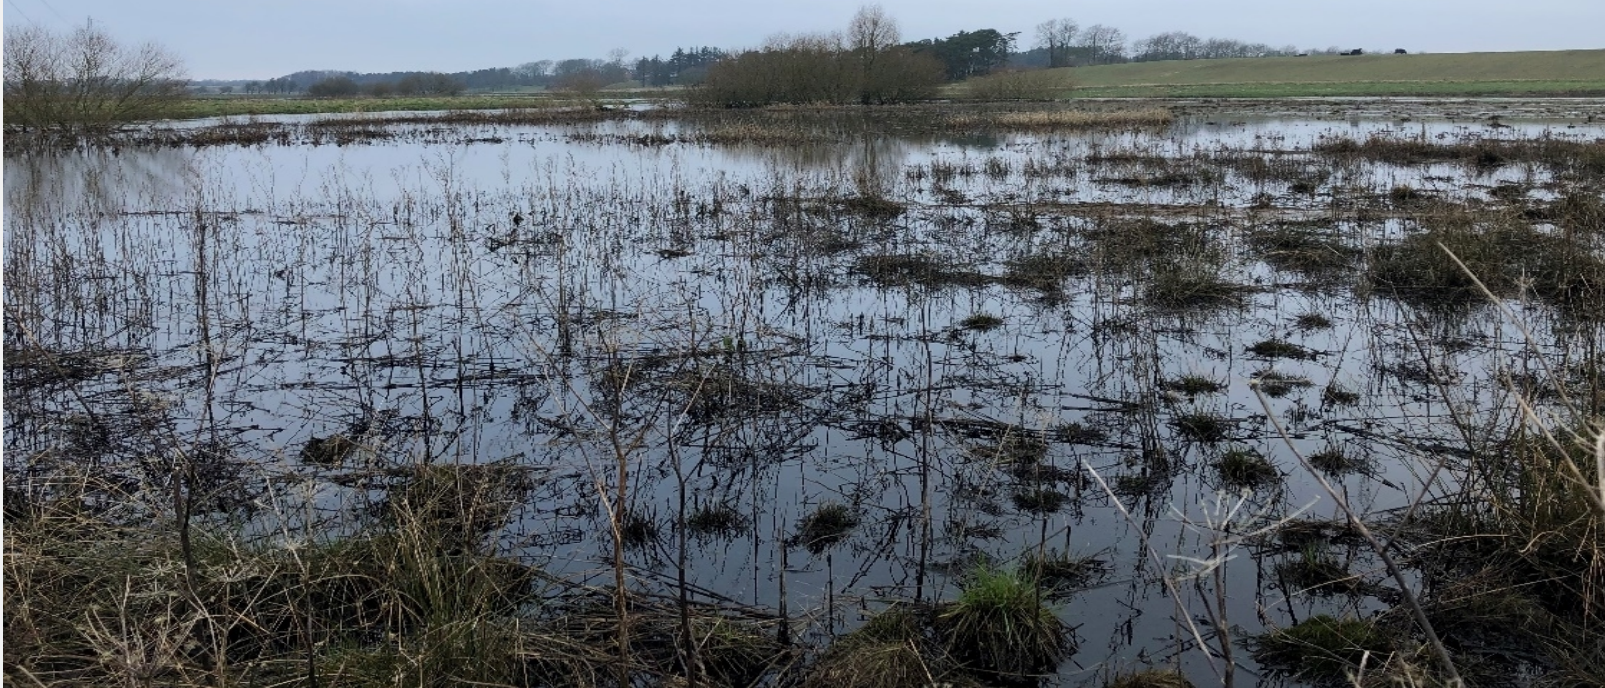
# Undersøgelsesområdet

Undersøgelsen har til formål at beskrive næringstilførslen tilført via aflejringer i et naturområde i Storådalens efter at en del af arealet har været oversvømmet som følge af kraftige, hyppige regnvejrshændelser i vinteren 2019/2020.

11 prøver af  
sedimentaflejringer

Sedimenttykkelse  
Total-N  
Total-P
