Miljø- og
Fødevarerministeriet
Kystdirektoratet

Satellitovervågning af sætninger

Borgermøde 'Klimatilpasning af Thyborøn', 12. juni 2017

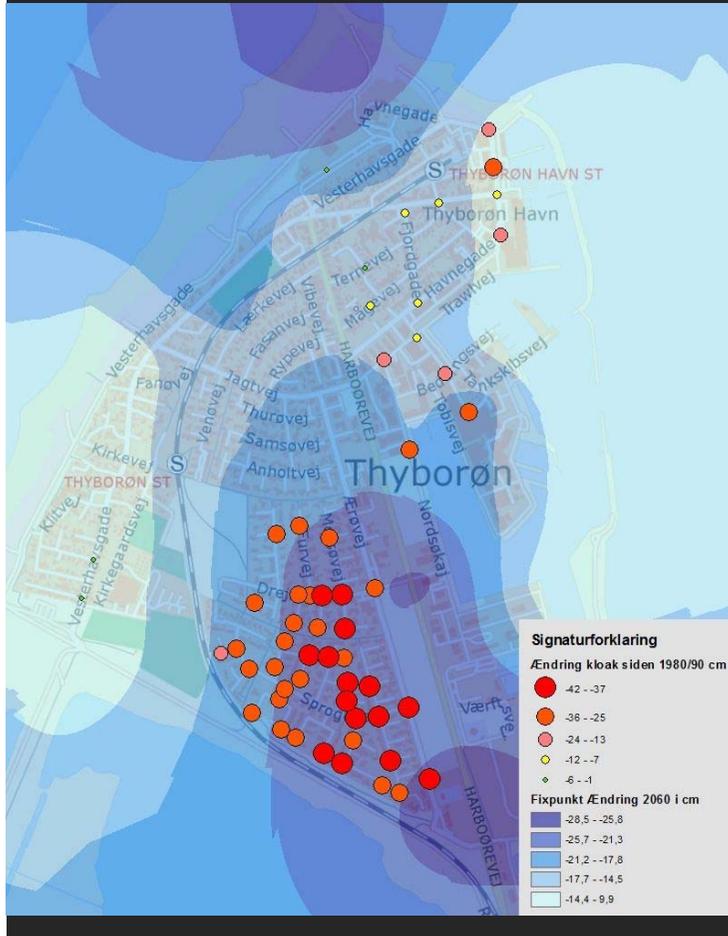
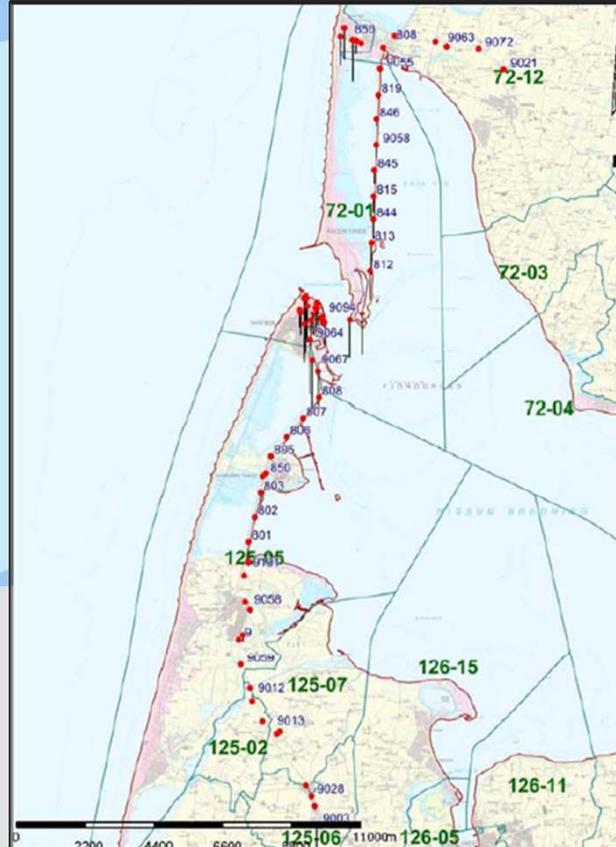
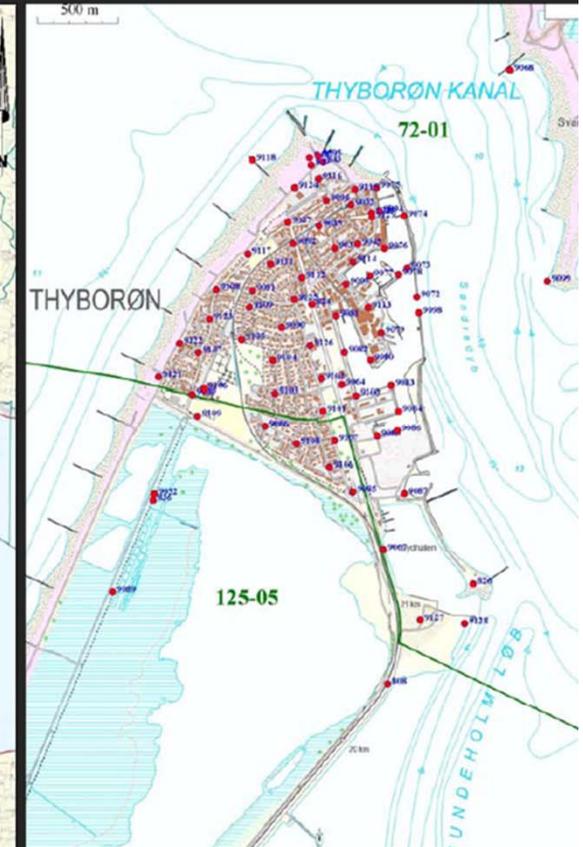
Nivellementer i Thyborøn i 2006, 2009, 2012, 2015

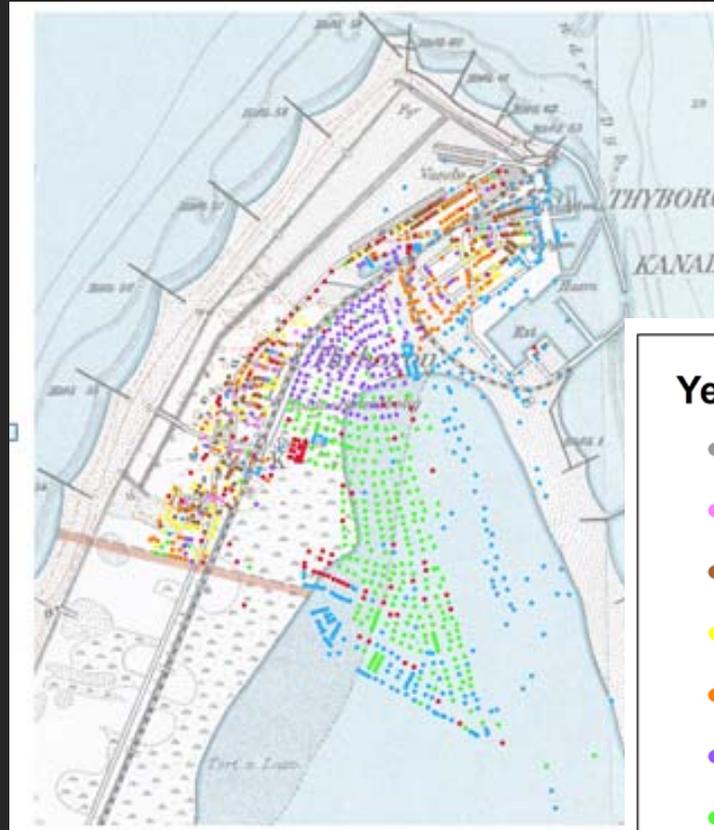
Year of construction

- 1770 - 1848
- 1849 - 1920
- 1921 - 1940
- 1941 - 1950
- 1951 - 1960
- 1961 - 1970
- 1971 - 1980
- 1981 - 1990
- 1991 - 2014

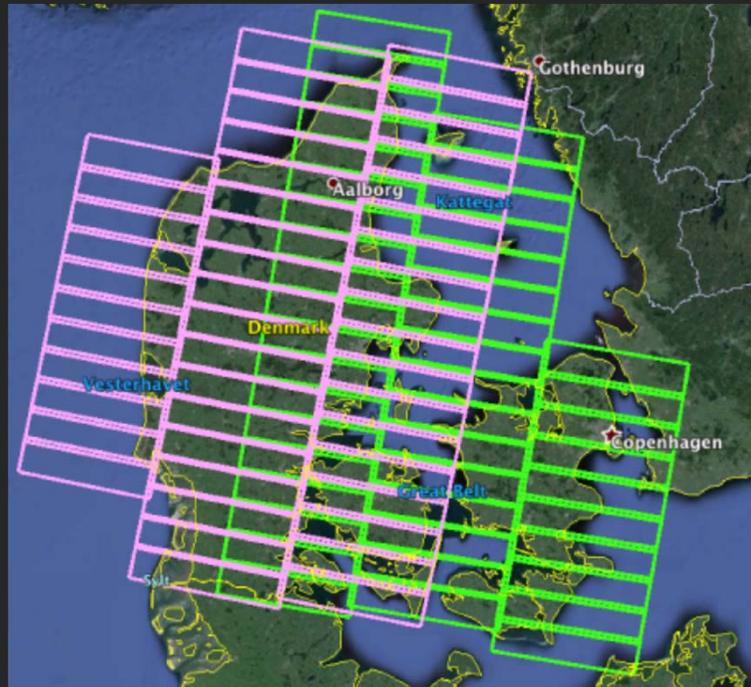
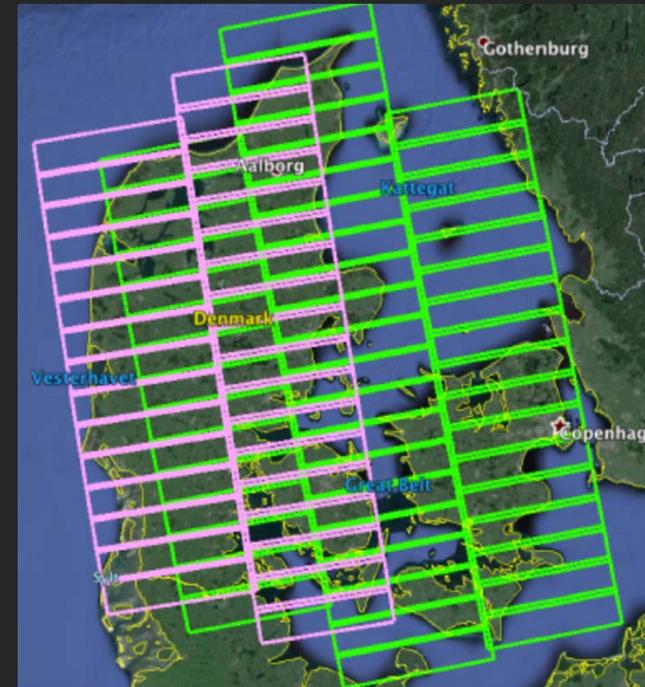
Fuld dækning af Danmark med Sentinel-1
(Bornholm er dækket i eget spor)

DESCENDING TRACKS: 66 & 139

ASCENDING TRACKS: 44 & 117

- Tvillingsatellitter (S-1A og S-1B) Kommer forbi hver 6. dag;
- Pixel size = 5 x 20 m; Swath width = 250 km
- S-1 har høj datakvalitet og tidsopløsning
- Data er frit tilgængelige

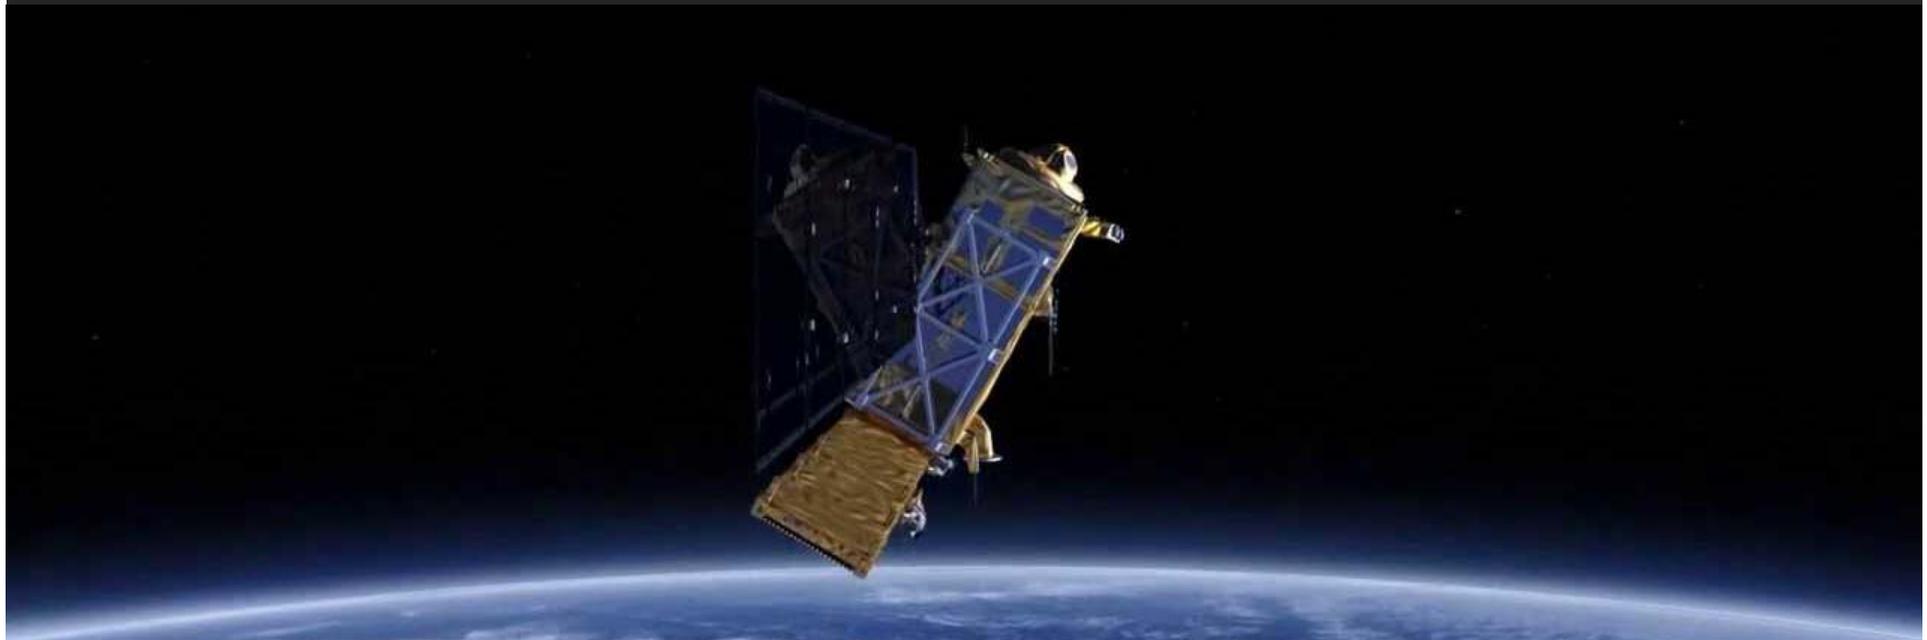
Principles behind InSAR

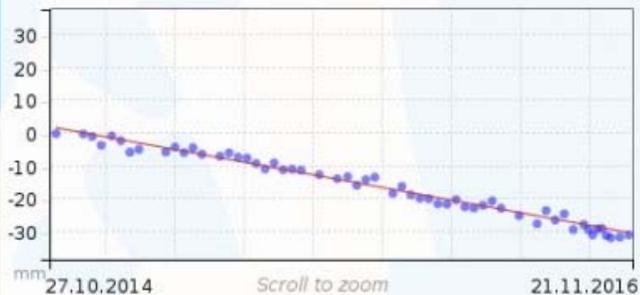
Tidsserie af et PSI punkt ved yderværk: Konstant rate af sætning.

Hvert punkt indeholder oplysning om koordinater, hastighed, 'stabilitet af bevægelse' mv.

Thyboron S1 PSI - 139D

gid 90246	long 8.22	height 33.49
vel -15.86	coh 0.86	amp_disp 0.2
pixel 7267	line 1420	inc_angle 42.78
track_angl -170.58	los_east -0.67	los_north 0.11
los_up -0.74

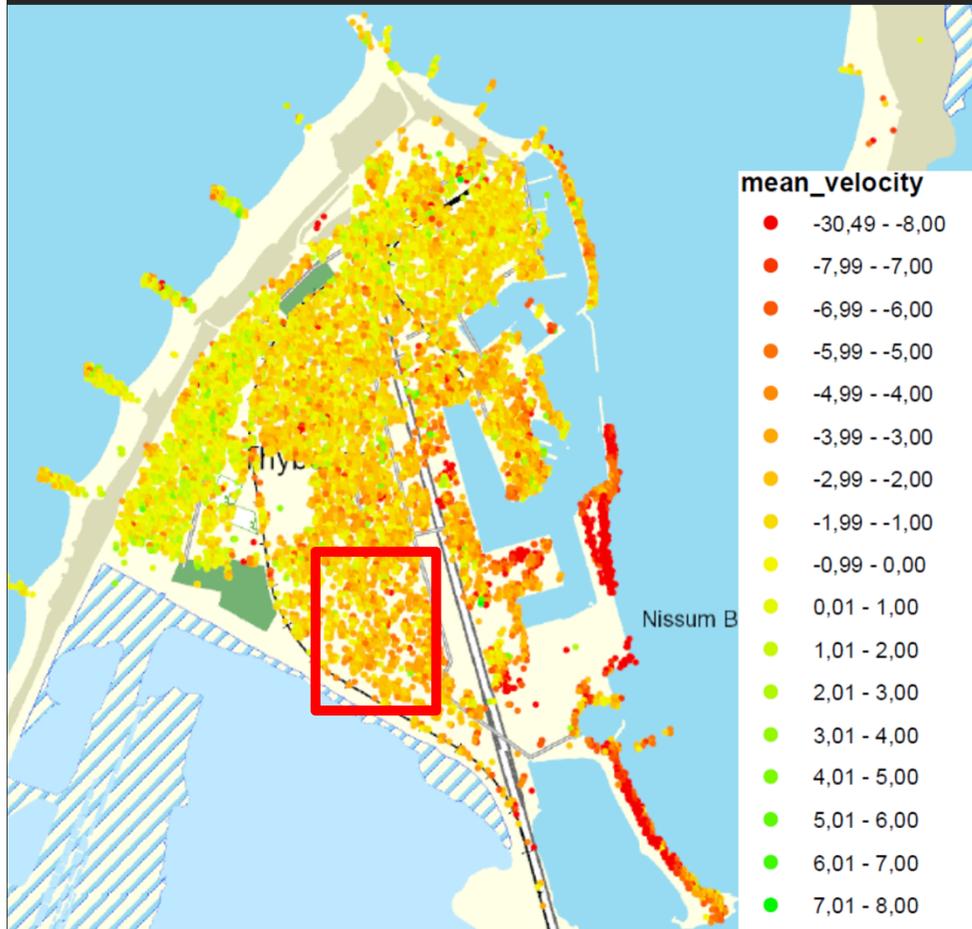
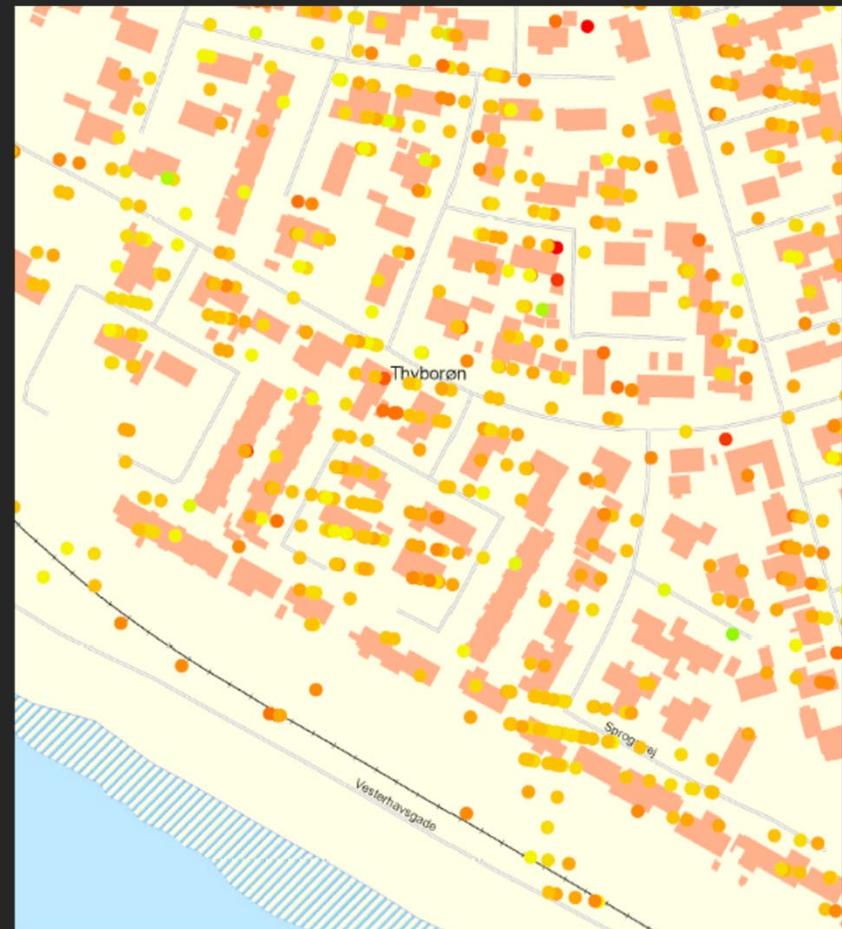
Case: Thyborøn (57 measurements Oct 2014 – Nov 2016)

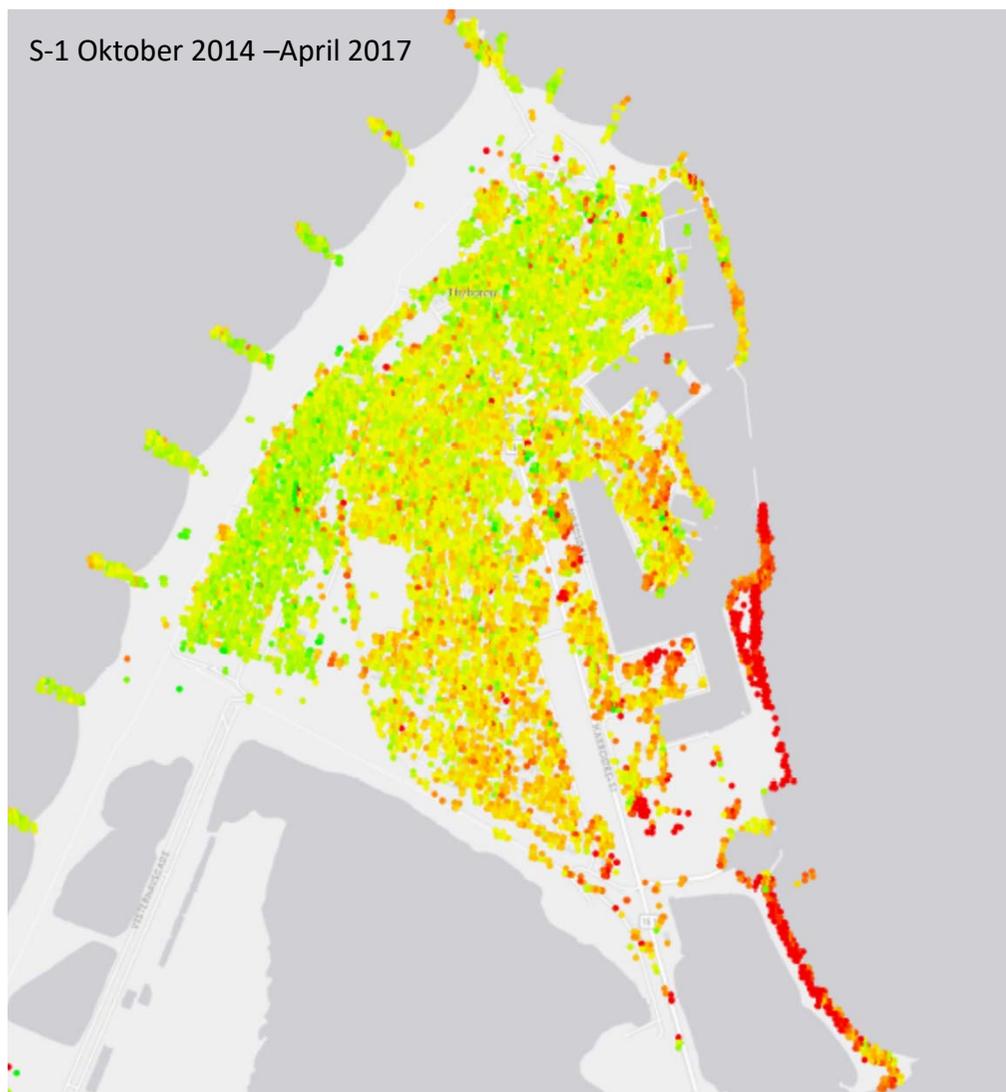
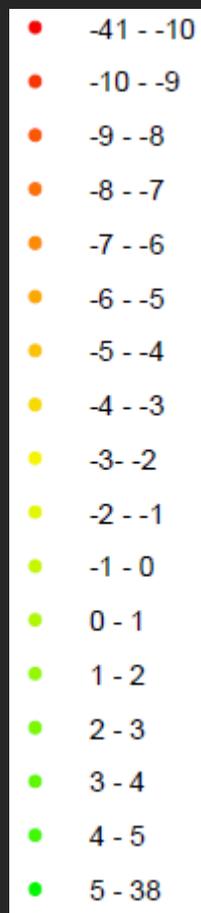
S-1 Oktober 2014 –April 2017

Ændring mm/år

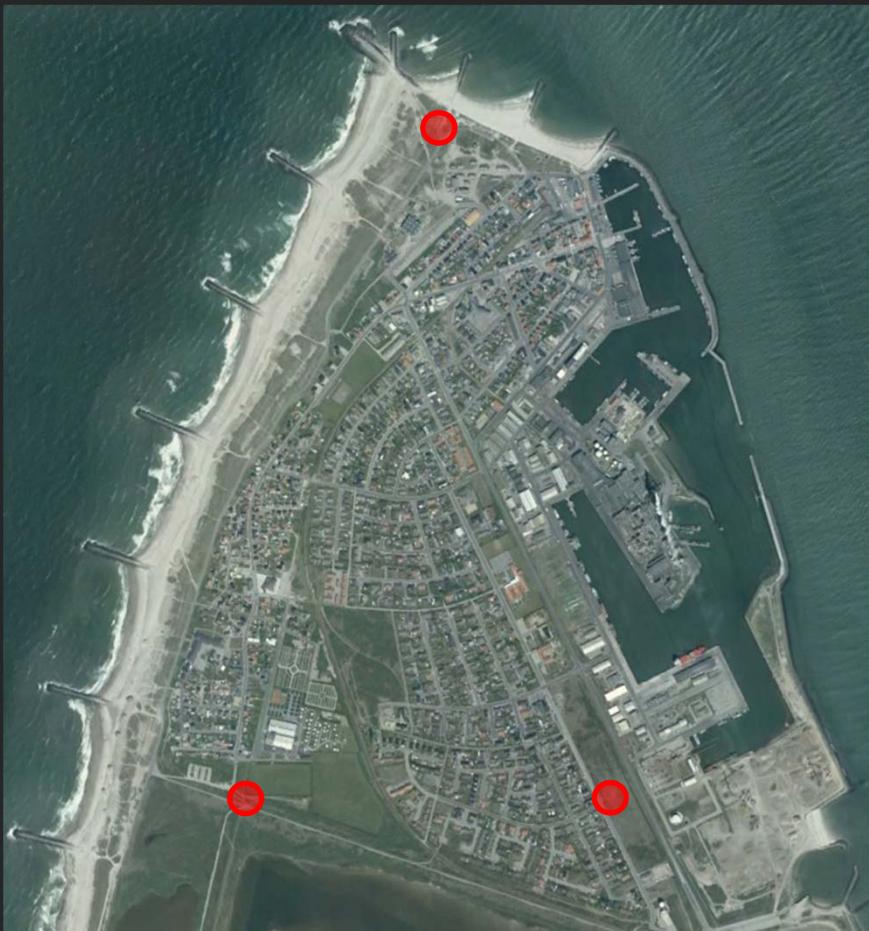
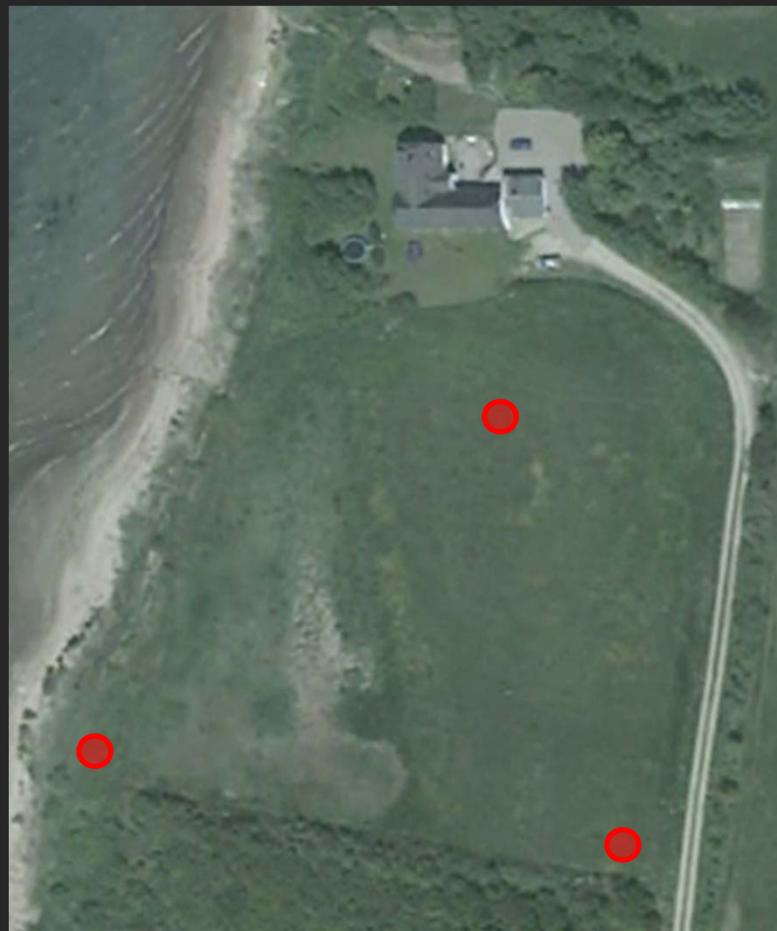
Hjørnereflektorer

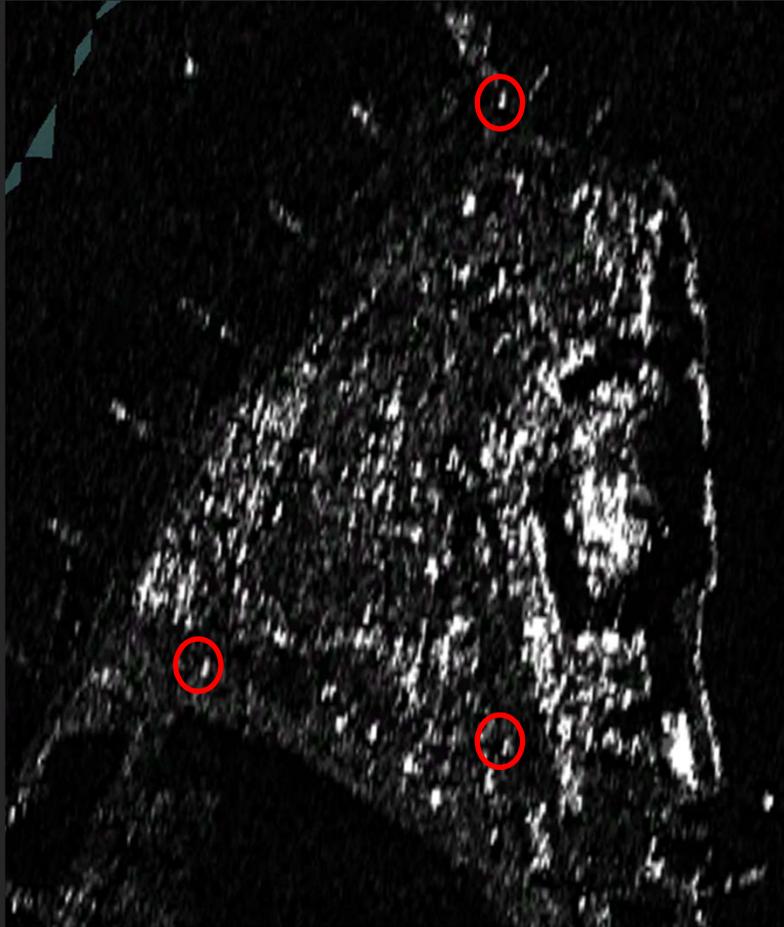
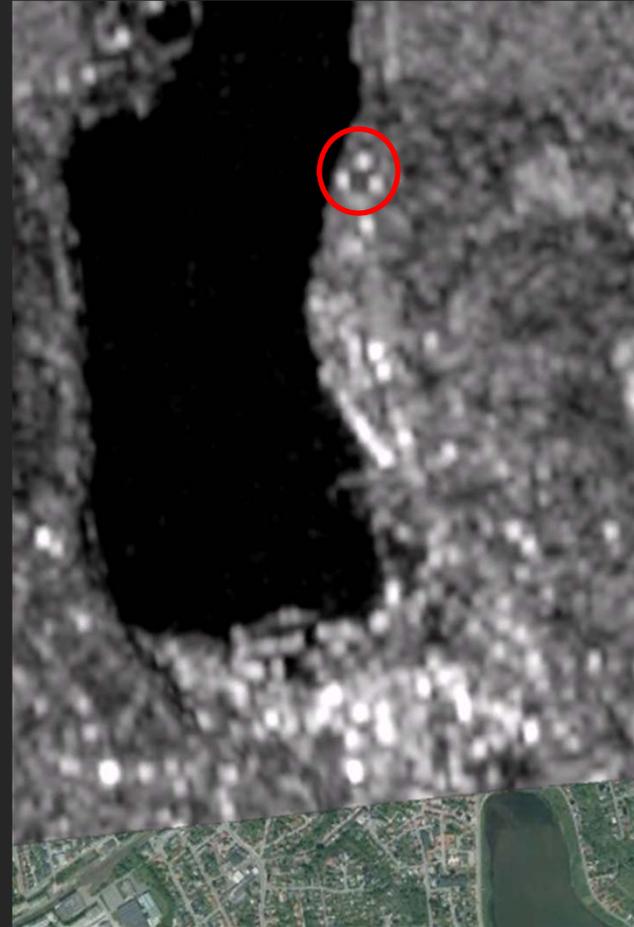
Hjørnereflektorer

Reflektorer tydelige i satellitbilleder
