NOTAT

PROJEKT Kolindsund, monitoring	PROJEKTLEDER Tore Stamp Kirkeby	DATO 07-12-2020
PROJEKTNUMMER 30.5377.11 / 30.5377.13	UDFÆRDIGET AF Tore Stamp Kirkeby

A monitoring program for Kolind Sund has been set up. The program was started in 2015 and continuously expanded. The project is currently part of the C10 - Grenaaens upland project, which is part of the EU-funded Coast to Coast project. Project C10 is a joint project between the Municipality of Syddjurs and Norddjurs Municipality and involves the entire region of Grenaa on 466 km².

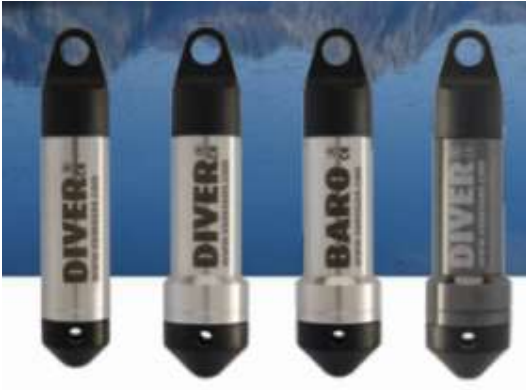
Figur 2, fra venstre: Microdiver, minidiver, barodiver og ceradiver.

Der er monteret dataloggere (vandstandsmålere - diver) af fabrikatet vanEssen Instruments. Der er monteret forskellige typer, såsom Micro-, Mini- og Cera-Diver, se evt. Figur 2. Diverne har forskellige måleområder.

Desuden er der monteret to barodiver i området. Barodiverne anvendes til at korrigere vandsstandsmålerne for barometer tryk påvirkning. Diverne bliver tilset og data sikret en til to gange om året.
