Notat

Grundvandsforhold ved Øster Snede

01. oktober, 2019

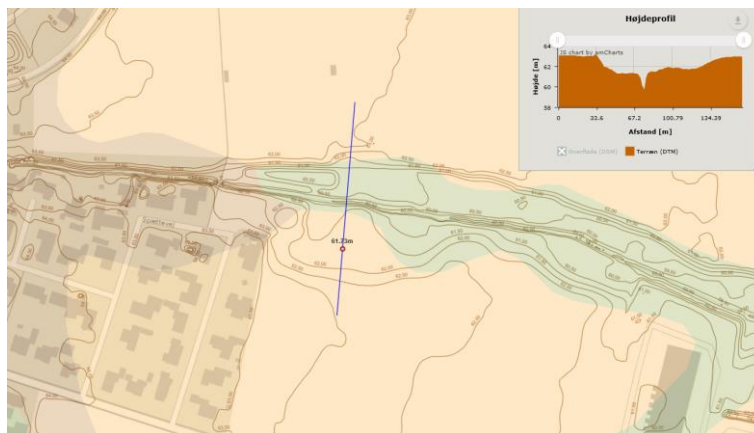
Figur 3: geologisk karteringskort med indlagt højdeprofil.

På nedenstående figur 3 er angivet et profil hen over Øster Snede bæk, hvor det kan ses at der er sket en veldefineret terrassedannelse langs åen. Selve åen er i snittet lige under kote +60 m. Terrasseniveauet er ca. 61,5 m og det omkringliggende areal er omkring kote +63 m. Det kan forventes at i meget våde perioder kan grundvandsstanden nå den nedre terrasse og dermed være omkring kote +61,5 m. Dermed kan der forventes en afstand til grundvandet på mindst 1,5 m.
